## *Herzlich Willkommen*

# Ein System für alle Netze

# Schäden am KMR System

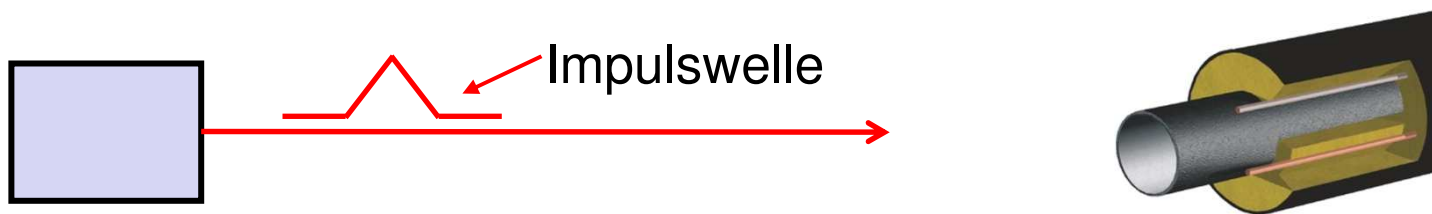
## Cu- Sensorik - Fehlerortung

Zur Ortungsmessung sendet das Fehlerortungsgerät zyklisch kurze Impulse in das Leitungssystem und empfängt Reflexionen.

Änderungen des Wellenwiderstandes (Leitungsimpedanz) führen zu Teilreflexionen des Impulses bis hin zu Totalreflexionen, die vom Ortungsgerät empfangen, analysiert und angezeigt werden.

Die Lage der Reflexion (+ oder -), die Impulsform und die zeitliche Verzögerung geben Auskunft über die mögliche Fehlerart.

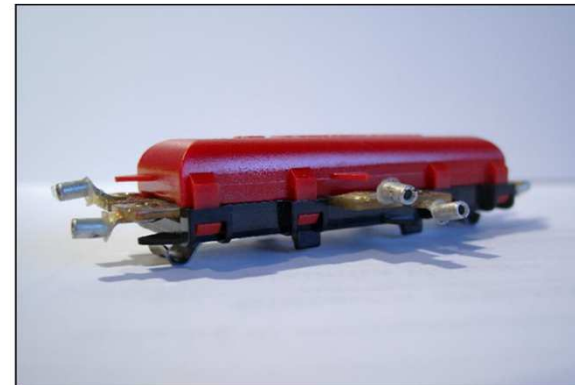
### T-Weichen

verzweigen das Messsystem und bilden untergeordnete Hierarchien. Sie ermöglichen die zentrale Feuchteerkennung und sperren bei Messungen vom Abzweig die Verbindung zur übergeordneten Hierarchie. Kontrollmessungen der Schleifenverbindungen erfordern immer manuelle Messungen an allen Endpunkten.

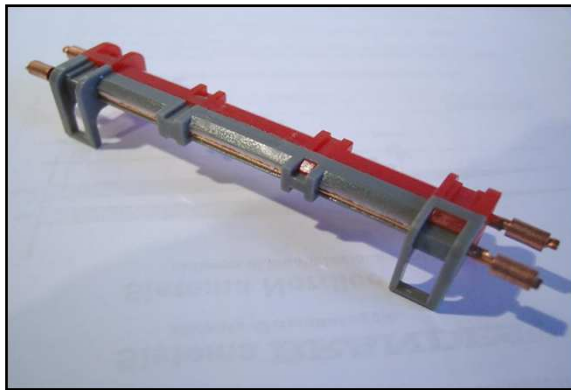
### **Der Feuchteindikator**

wird in jeder Rohrmuffe als Verbindungsstück zwischen den offenen Sensorenden verbaut und ermöglicht eine punktuelle Messung in der Rohrmuffe.

Die Sensorik innerhalb der vorisolierten Rohre und Formstücke ist vollständig isoliert und ermöglicht keine Feuchteerkennung außerhalb der Rohrmuffen!

- 2 vollisolierte, miteinander verdrehte Kupferadern (rot und weiß).
- Aktive Komponenten in Muffen (Feuchteindikatoren und Abschlussstücke) und Abgängen (T-Weichen). Wahlweise auch Diodenendstecker.
- Einzelmessung aller Abgänge zur Schleifenkontrolle und Fehlerortung sind notwendig.
- Es werden nur die Muffen überwacht.
- Eine genaue Fehlerortung erfolgt mit der Laufzeitmessung.

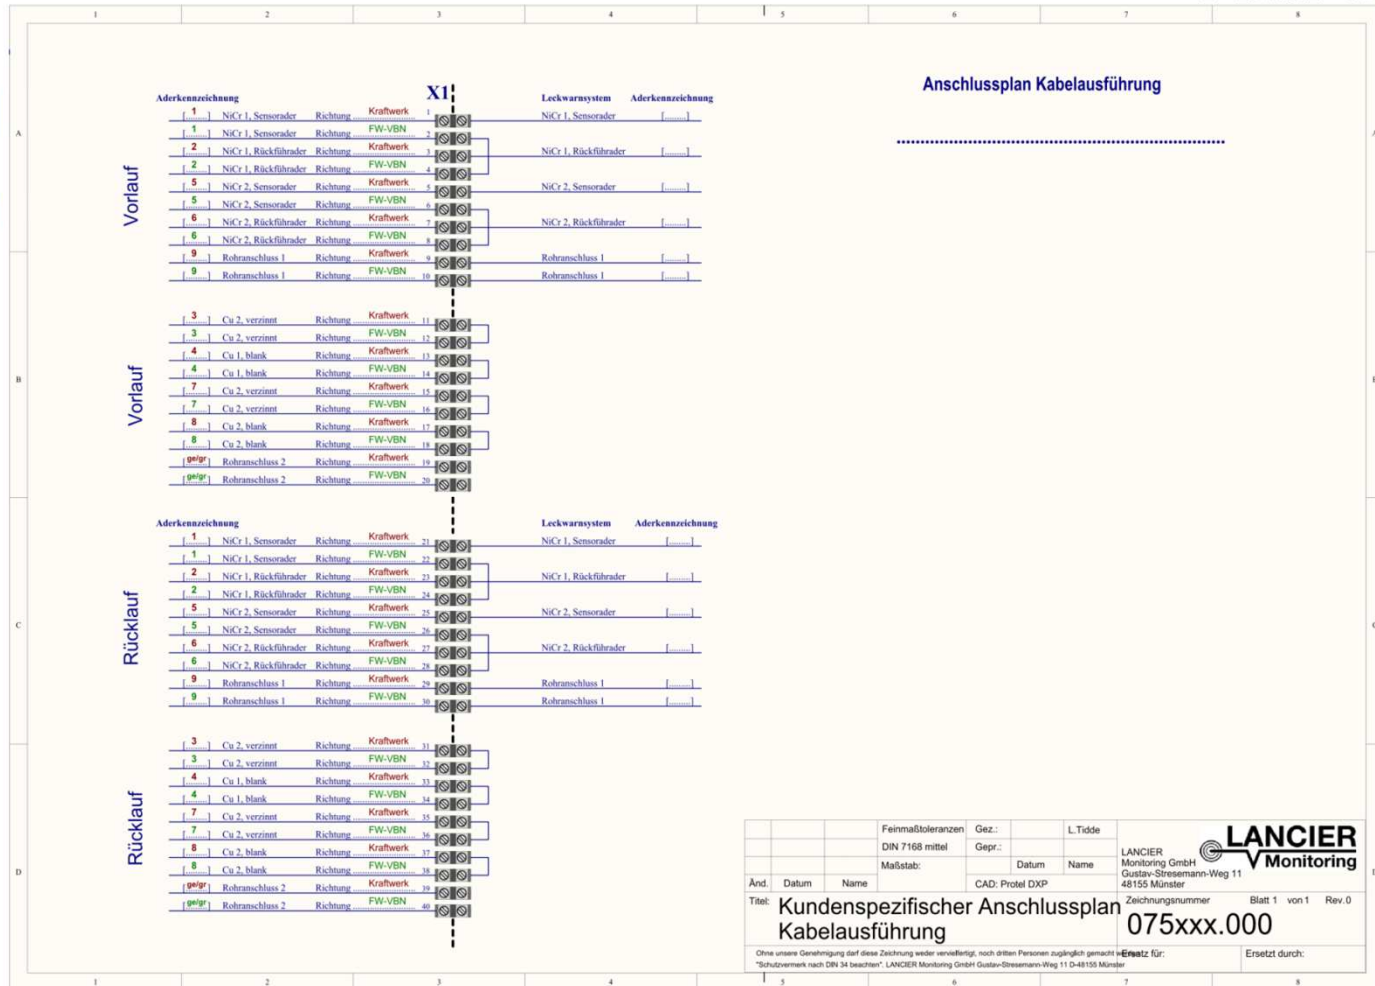
Feinmaßtoleranzen DIN 7168 mittel		Gez.:	L.Tidde	
Maßstab:		Gepr.:	Name	
And. Datum Name	CAD: Protel DXP	LANCIER Monitoring GmbH Gustav-Stresemann-Weg 11 48155 Münster		
Titel: Kundenspezifischer Anschlussplan Kabelausführung		Zeichnungsnummer 075xxx.000		Blatt 1 von 1 Rev. 0
Ohne unsere Genehmigung darf diese Zeichnung weder vervielfältigt, noch dritten Personen zugänglich gemacht werden. "Schutzvermerk nach DIN 34 beachten". LANCIER Monitoring GmbH Gustav-Stresemann-Weg 11 D-48155 Münster				Ersetzt für: Ersetzt durch:

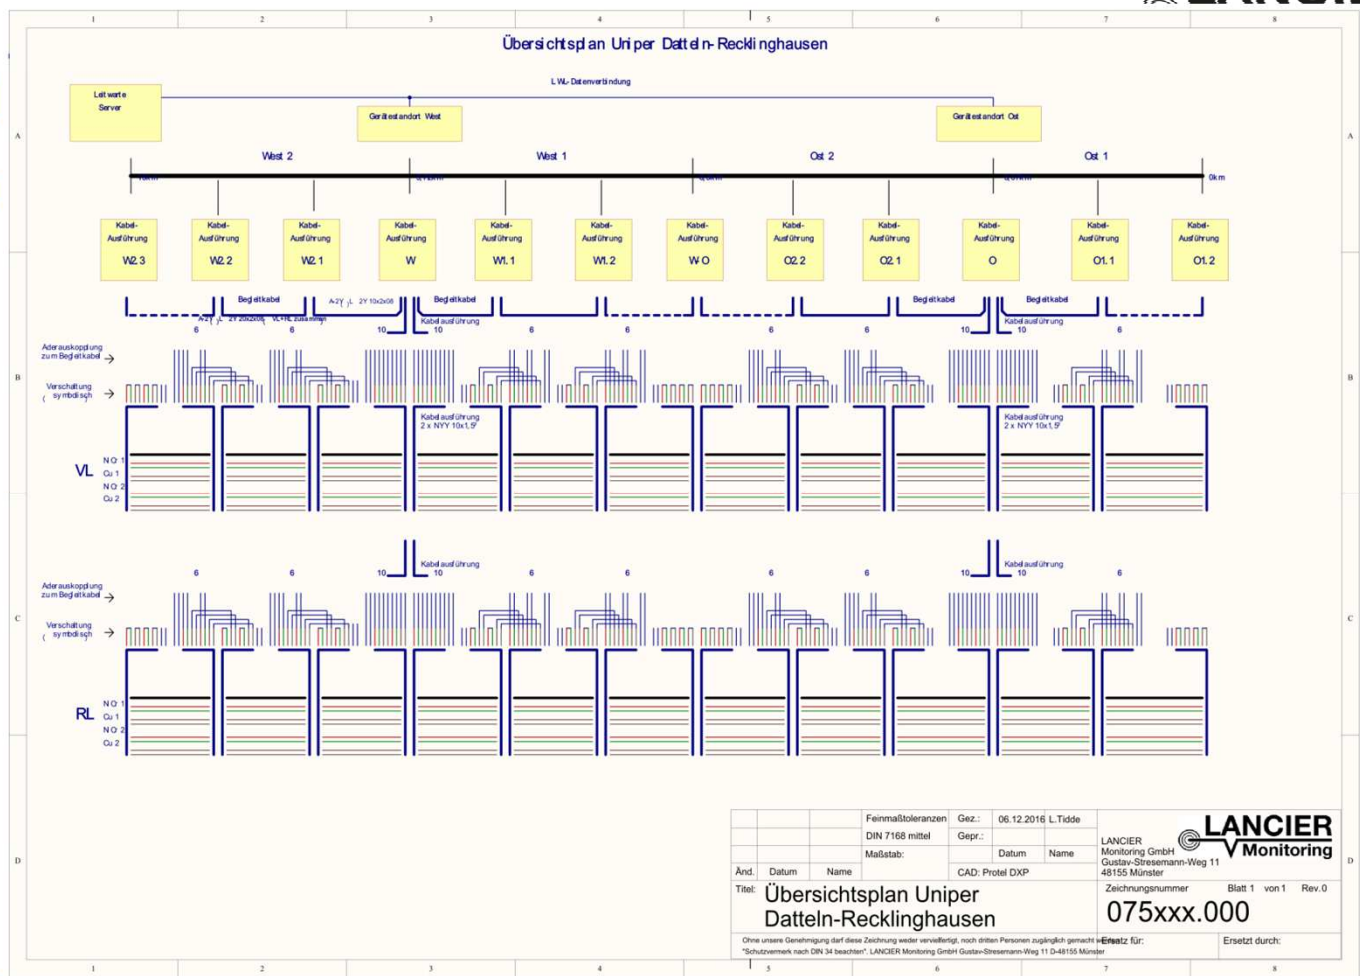
Feinmaßtoleranzen	Gez.: 06.12.2016 L.Tidde	<b>LANCIER</b> Monitoring
DIN 7168 mittel	Gepr.:	
Maßstab:	Datum Name	LANCIER Monitoring GmbH Gustav-Stresemann-Weg 11 48155 Münster
Änd. Datum Name	CAD: Protel DXP	Zeichnungsnummer Blatt 1 von 1 Rev.0
Titel: <b>Übersichtsplan Uniper Datteln-Recklinghausen</b>		<b>075xxx.000</b>
Ohne unsere Genehmigung darf diese Zeichnung weder vervielfältigt, noch Dritten Personen zugänglich gemacht werden. *Schutzvermerk nach DIN 34 beachten*. LANCIER Monitoring GmbH Gustav-Stresemann-Weg 11 D-48155 Münster		Ersetzt durch:

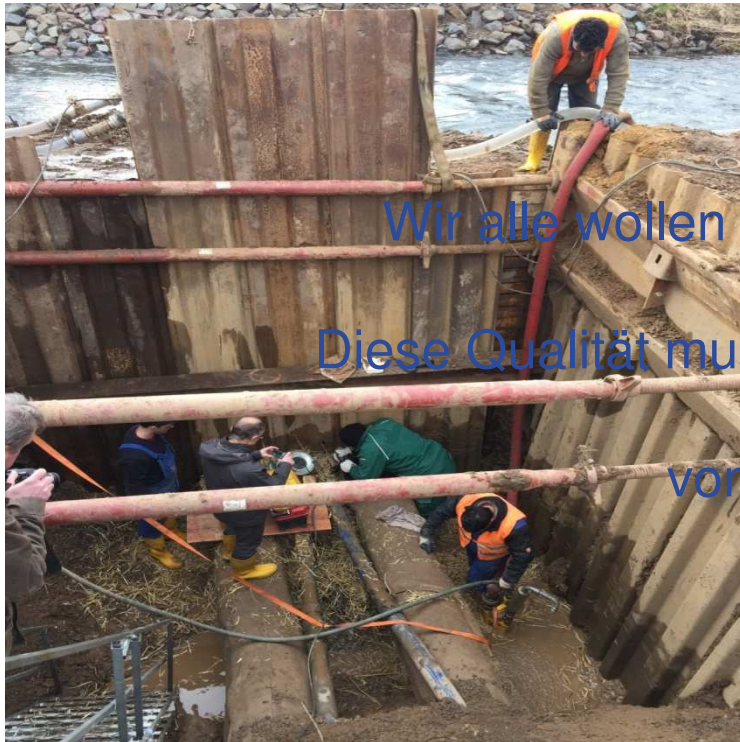
Wir alle wollen mehr Qualität im Rohrgraben.  
Kosten ca. 200.000 Euro

Schaden in Höhe von ca. 85.000 Euro  
(6x Brunnenlöcher (Wasserhaltung)  
und Reparaturkosten)

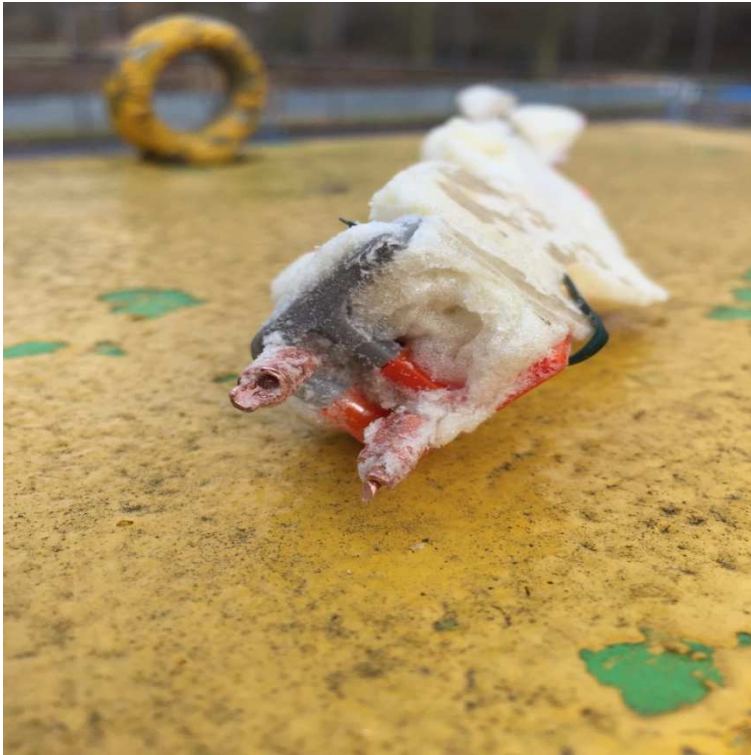
Schadensursache:  
Abriss der Sensorik, durch falsch  
ausgeführte Quetschung am  
Feuchteindikator
